IGP

POWDER
COATINGS

Service Guide

Metallische Substrate

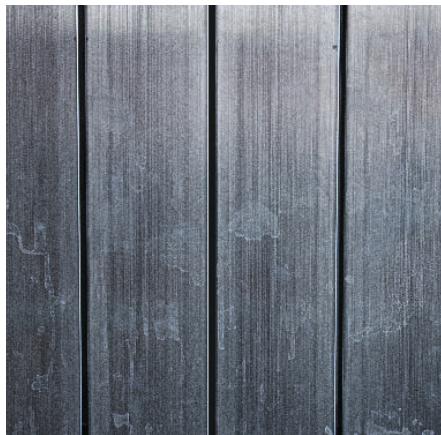
Flecken auf beschichtetem Werkstück

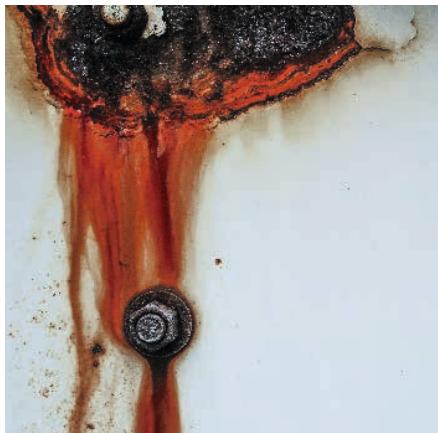
Bimetallkorrosion / galvanische Korrosion

1.3.1. Bimetallkorrosion / galvanische Korrosion

Wahrscheinliche Ursache	Lösungsvorschläge
<ul style="list-style-type: none">Korrosion durch Kontakt mit verschiedenen Metallen	<ul style="list-style-type: none">Niemals eisen-/stahlhaltiges Strahlmittel auf Chromstahl oder Aluminium verwenden; selbes Schleifpapier nicht erst auf Stahl und anschliessend auf Aluminium verwenden; keine Stahlnieten für Aluminium, keine Aluminiumnieten für Stahl verwenden

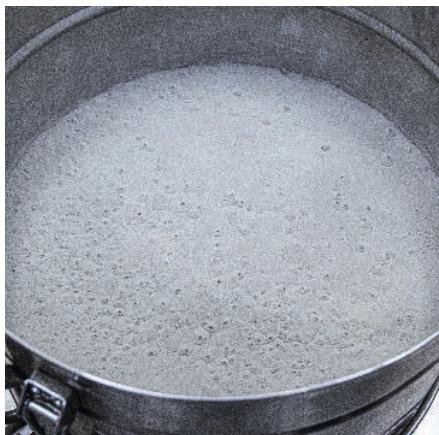
Löcher / Luftkanäle in Fluidisierten Oberfläche

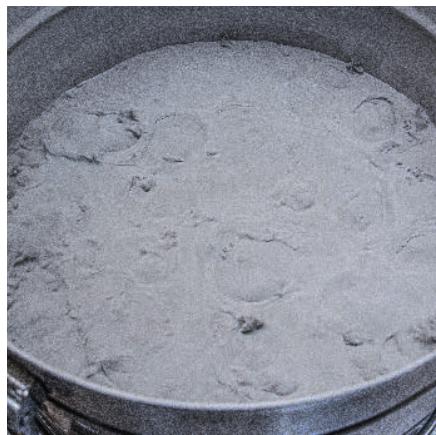
Blasenbildung in Fluidbehälter

2.1.2. Schlechte Fluidisierung (Blasenbildung / Pulver tritt aus dem Behälter aus)

Wahrscheinliche Ursache	Lösungsvorschläge
• Zu hohe Fluidluftmenge	• Fluidluftmenge reduzieren

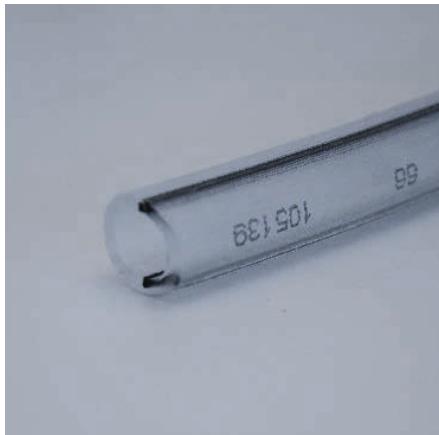
Geerdeter Pulverschlauch

Das Pulver wird nicht gleichmässig durch den Pulverschlauch gefördert und lagert sich darin ab. Dies führt zu einer Ansammlung und wird schlagartig aus dem Pulverschlauch ausgestossen. Dies führt zu Unregelmässigkeiten in der Schichtdicke und sichtbaren Spuckern auf der Oberfläche.

Wahrscheinliche Ursache	Lösungsvorschläge
• Fangdüsenverschleiss	• Fangdüse überprüfen oder tauschen
• Zu geringer Dosierluftanteil	• Pulvermenge reduzieren, Gesamtluftmenge erhöhen
• Ungünstige Schlauchführung	• Knicke und enge Kurvenradien vermeiden
• Schlauchverengung	• Schlauch auf Verengungen durch Kabelbinder oder Ähnliches prüfen
• Zu langer Pulverschlauch	• Schlauch kürzen oder Gesamtluftmenge erhöhen

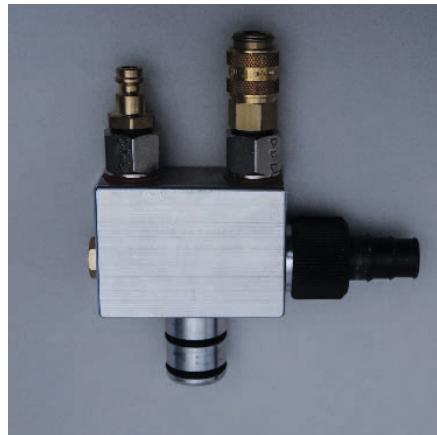
Beispiel eines Injektors

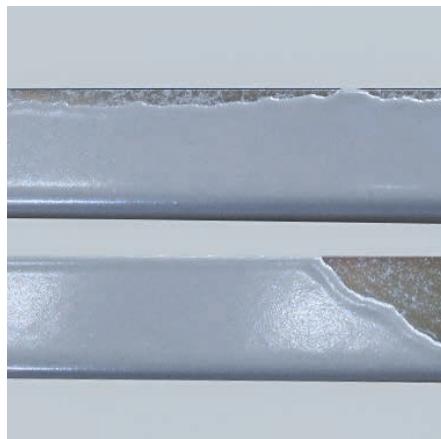
Schlechte Transporthaftung nach dem Einbrennen

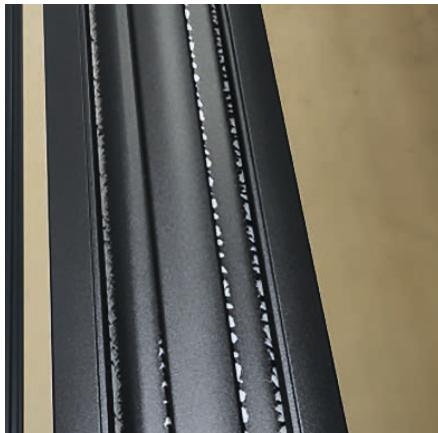
Aufgerissene Oberfläche nach dem Einbrennen

Durch eine Überladung beginnt das Pulver während oder direkt nach der Beschichtung an Innenkanten nach unten abzrieseln (die Pulveroberfläche reisst auf). Hauptsächlich auf der unteren Profilhälfte.

Wahrscheinliche Ursache	Lösungsvorschläge
<ul style="list-style-type: none">zu hohe Elektrostatik / Ableitringe im Einsatz	<ul style="list-style-type: none">Strombegrenzer Nutzen ($<10\mu\text{A}$) / Ableitringe entfernen
<ul style="list-style-type: none">zu hohe Luftgeschwindigkeit / zu geringer Sprühabstand (Abblasen)	<ul style="list-style-type: none">Auf weiche Wolke achten / Sprühabstand erhöhen
<ul style="list-style-type: none">Mangelnde Erdung	<ul style="list-style-type: none">Erdung überprüfen / Profile am unteren und oberen Ende mit Klammern verbinden

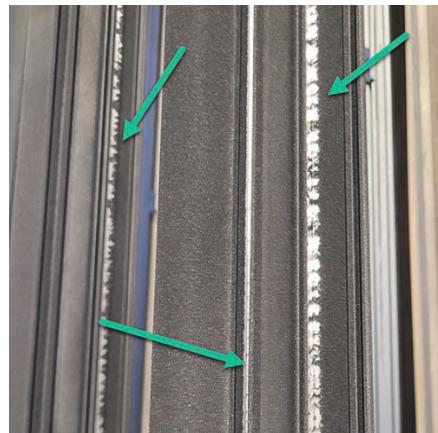
Aufgerissene Oberfläche vor dem Einbrennen

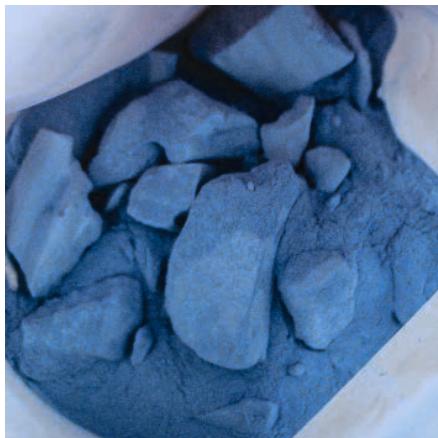
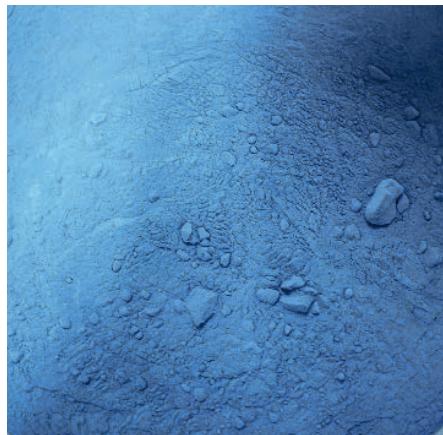
Klumpenbildung in Pulverkarton oder Fluidbehälter

2.4. Klumpenbildung im Karton / Fluidbehälter

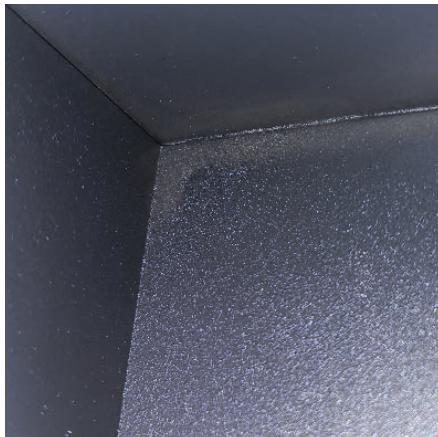
Unzureichende Schichtstärke in Innenkanten

2.5. Schlechtes Eindringverhalten in Kanten und Hohlräume

Wahrscheinliche Ursache	Lösungsvorschläge
• Falsche Luftwerte, daher Abblaseffekte	• Luftwerte anpassen, auf «weiche» Pulverwolke achten
• Zu hoher Pulverausstoss	• Pulverausstoss reduzieren
• Mangelnde Erdung	• Aufhängung und Erdung überprüfen
• Zu hohe Spannung / zu starkes elektrisches Feld	• Spannung anpassen, Strom tiefer begrenzen, Ableitringe einsetzen
• Zu geringe Abstände zwischen den Bauteilen	• Abstände vergrössern
• Nichtbeschichtungsfähige Konstruktionen	• Konstruktion anpassen

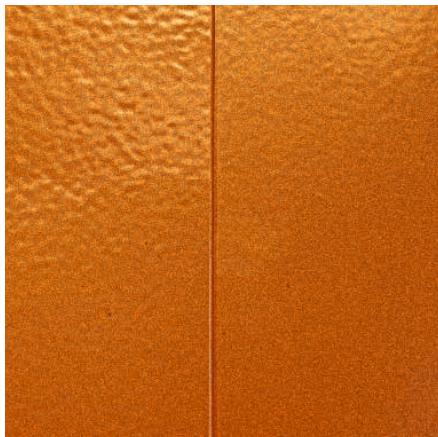
Zu hohe Schichtstärke kann zu Orangen Haut führen

Nach dem Einbrennen ist die Pulverlackoberfläche unruhig und wellig (Orangen Haut) oder enthält Nadelstiche.

Wahrscheinliche Ursache	Lösungsvorschläge
• Werkstücke sind beim Beschichten zu heiss	• Teile länger abkühlen lassen (ca. 40 °C)
• Zu hoher Pulverausstoss	• Pulvermenge anpassen
• Ungünstige Werkstückgeometrie / Aufhängung (Pulver bleibt auf horizontalen Flächen liegen)	• Aufhängung anpassen
• Zu geringer Pistolenabstand	• Abstand vergrössern

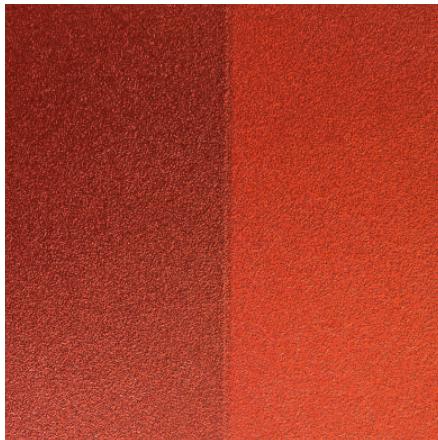
Farbtonunterschied nach dem Einbrennen sichtbar

Der Untergrund ist nach dem Einbrennen noch sichtbar; körnige Oberflächenausprägung.

Wahrscheinliche Ursache	Lösungsvorschläge
• Mangelnde Erdung	• Haken reinigen (metallisch blank) und Erdung messen
• Zu geringe Pulveraufladung	• Spannungseinstellung und Strombegrenzung erhöhen
• Zu geringer Pulverausstoss	• Ausstoss erhöhen, Fangdüsen überprüfen
• Verstopfe Saugrohre / Injektoren im Pulverbehälter	• Rohre und Injektoren überprüfen
• Schlechte Triboaufladung	• Pulver auf Triboeignung prüfen, Triboluft erhöhen
• Applikationsanlage (Pistole, Kabel, Steuergeräte, ...)	• Pistolen und Kabel überprüfen
• Zu grosser Sprühabstand	• Abstand reduzieren
• Falsches Schlauchmaterial	• Geerdeten Schlauch wählen

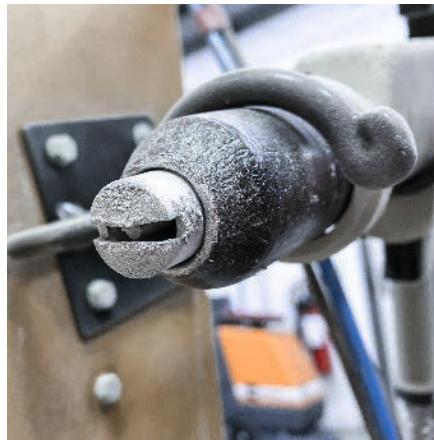
Ansinterungen an der Sprühdüse

Wahrscheinliche Ursache	Lösungsvorschläge
• Düsenkeilverschleiss	• Keil überprüfen oder wechseln
• Düsenaufsatzverschleiss	• Aufsatz prüfen oder wechseln
• Zu hoher Pulverausstoss	• Pulvermenge reduzieren
• Bei Prallteller: zu geringe SpülLuftmenge	• SpülLuftstellungen anpassen
• Bei Effektpulverlack: zu hohe elektrostatische Ladung	• Ableitringe entfernen
• Bei Effektpulverlack: falscher Pulverschlauch	• Geerdetes Schlauchmaterial einsetzen

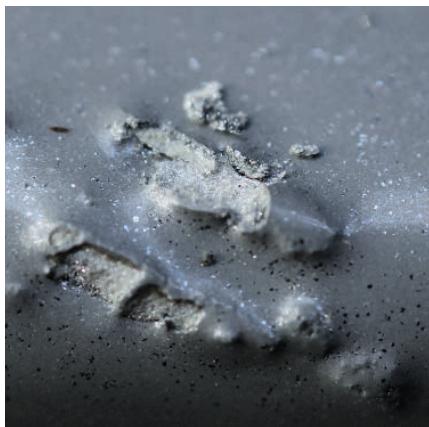
Spucker auf der Oberfläche

Auf der Oberfläche sind lokale Erhöhungen aus Pulver oder Einschlüsse von Effektmittel sichtbar.

Wahrscheinliche Ursache	Lösungsvorschläge
• Ungenügende Fluidisierung	• Siehe 2.1 Fluidisierung
• Pulverablagerungen im Pulverschlauch	• Siehe 2.2 Pulverablagerungen im Pulverschlauch
• Bei Effektpulverlack: falscher Pulverschlauch, dadurch Ansinterungen im Pulverschlauch	• Geerdetes Schlauchmaterial einsetzen
• Ansinterungen an der Sprühdüse	• Siehe 2.7 Anlagerungen an der Sprühdüse
• Ungleichmässige Pulverförderung	• Förder- und Dosierluft anpassen
• Förder- / Dosierluftschlauch abgeknickt oder lose	• Verschlauchung und Anschluss am Steuergerät / Injektor überprüfen

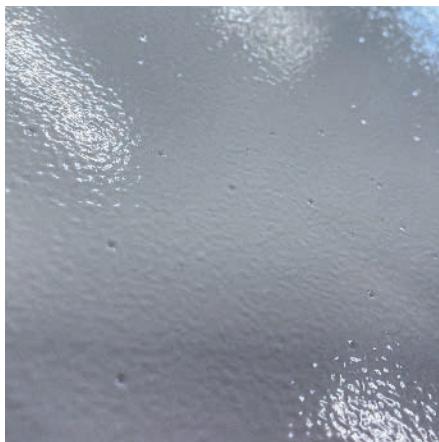
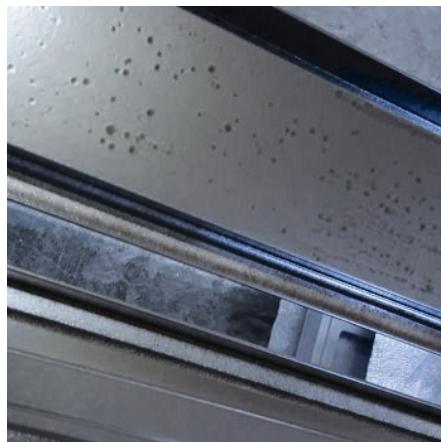
Sichtbarer Untergrund auf beschichteten Oberfläche durch Kraterbildungen

Meistens runde Störungen der Oberfläche, durch welche der Untergrund sichtbar ist.

Wahrscheinliche Ursache	Lösungsvorschläge
• Unzureichende Vorbehandlung, Chemikalienrückstände	• Überprüfung der Parameter, Hersteller kontaktieren
• Silikone / Feuchtigkeit auf der Oberfläche	• Oberflächen reinigen / trocknen, auf Abtropfen des Förderers achten
• Rückstände aus Sprays, Cremes, usw.	• Produkte prüfen / ersetzen
• Beschichtungsanlage verschmutzt	• Anlage gründlich reinigen
• Verschleppungen von anderen Pulverlacken	• Anlage gründlich reinigen
• Ausgasungen (Untergrund / Pulverlack / usw.)	• Bauteil tempern, Einbrennparameter beachten
• Überbeschichten von Spachtel und Nasslack	• Auf Eignung prüfen, Bauteil tempern
• Öl in Umgebungsluft / Druckluft	• Filter überprüfen
• Reinigung der Erstbeschichtung mit Lösemittel	• Bauteil tempern, Lösemittel verdampfen lassen

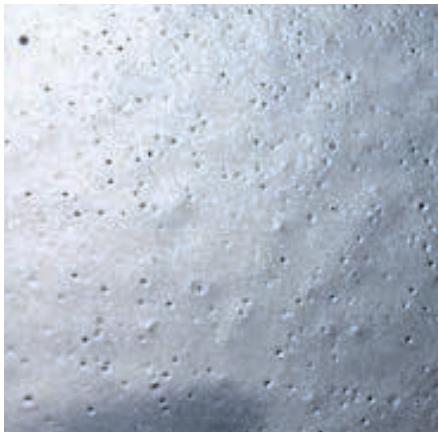
Nadelstiche in Lackoberfläche

Wahrscheinliche Ursache	Lösungsvorschläge
• Zu hohe Einbrenntemperatur/Aufheizrate	• Aufheizzeit verlängern, Einbrenntemperatur senken
• Zu hoher Feuchtegehalt des Pulverlacks	• Lagerbedingungen prüfen, Pulver trocknen
• Überladung des Pulvers	• Schichtdicke/Spannung reduzieren, Strombegrenzer einsetzen
• Lufteinschlüsse/Ausgasungen	• Temperiern, Einbrennbedingungen anpassen
• Unzureichende Vorbehandlung, Chemikalienrückstände	• Überprüfung der Parameter, Hersteller kontaktieren

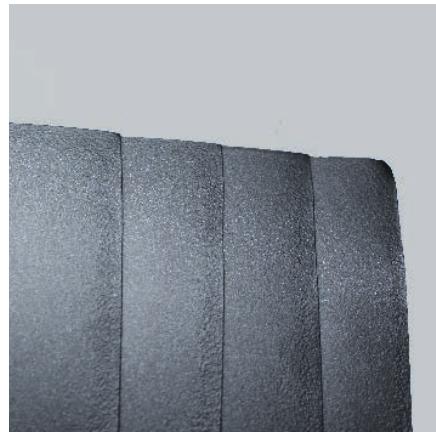
Bilderrahmeneffekt an Randbereichen

An den Randbereichen sichtbare Veränderung der Oberfläche.

Wahrscheinliche Ursache	Lösungsvorschläge
• Hochspannung, zu hoher Sprühstrom	• Spannung reduzieren, Strom begrenzen
• Zu starker Umgriff	• Hochspannung, Pistolenabstand und Gesamtluft anpassen
• Zu grosser Vor-/Nachlauf bzw. Über-/Unterfahren der Pistolen	• Einstellungen an die Werkstücke bzw. Gehänge anpassen
• Bei Feinstrukturpulverlacken: unregelmässige Abscheidung	• Strombegrenzer nutzen, Ableitringe einsetzen

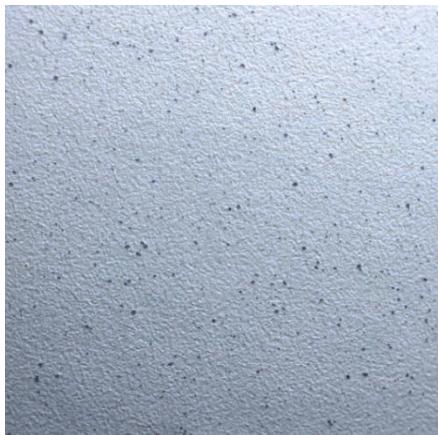
Allgemeine Verunreinigungen

3.5. Verunreinigungen allgemein

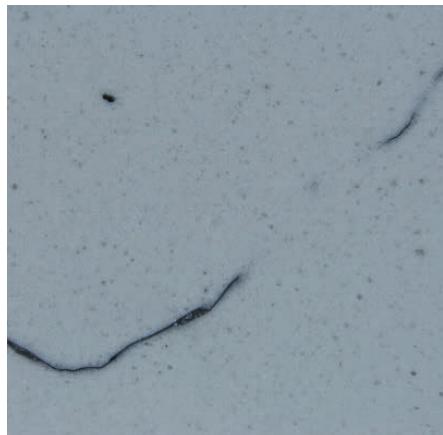
Verunreinigungen durch Fasern

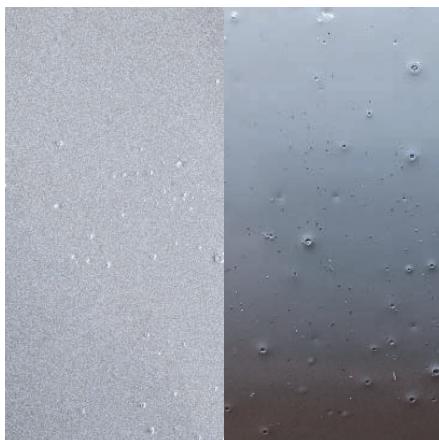
Blasenbildungen im eingebrannten Lackfilm

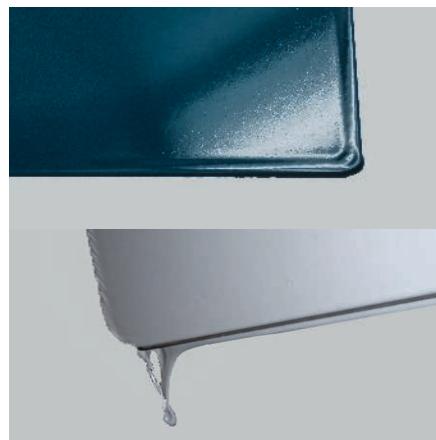
Kanten oder Tropfen an den Randbereichen

An den Randbereichen der Werkstücke bilden sich dicke Kanten bis hin zu Tropfen.

Wahrscheinliche Ursache	Lösungsvorschläge
• Zu hohe Schichtdicke	• Schichtdicke reduzieren
• Zu hohe Temperaturen/ Aufheizgeschwindigkeiten	• Ofentemperatur kontrollieren
• Zu hohe Werkstücktemperatur	• Genügend auskühlen lassen
• Zuschärfe Werkstückkanten	• Kanten entgraten

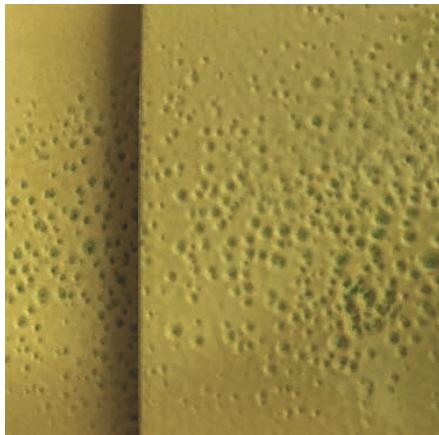
Benetzungsstörungen durch ungenügendes Anhaften des Pulvers

Ungenügendes Anhaften des Pulvers während der Beschichtung; Aufreissen des Pulverlackes während des Aufschmelzens und fehlende Haftung auf dem Untergrund des eingebrochenen Bauteils.

Wahrscheinliche Ursache	Lösungsvorschläge
• Unzureichende Vorbehandlung	• Überprüfung der Vorbehandlungs- und Spülparameter, Unterbrechungen vermeiden
• Verschlepptes Öl / Fett	• Auf saubere Vorbehandlungsbäder achten
• Verschmutzte Werkstückoberfläche	• Vorbehandelte Werkstücke nur mit sauberen Handschuhen anfassen
• Deutlich zu lange Verweilzeit im Ofen	• Einbrennparameter beachten

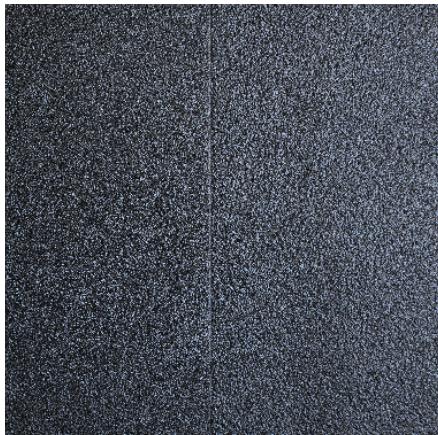
Unregelmässige Feinstruktur

3.9. Unregelmässige Feinstruktur

Wahrscheinliche Ursache	Lösungsvorschläge
• Zu hohe Schichtstärke	• Schichtstärke reduzieren
• Zu starke elektrostatische Aufladung	• Spannung reduzieren, Strom tiefer begrenzen; Empfehlung: Ableitringe einsetzen
• Unregelmässiger Pulverausstoss	• Fluidisierung, Lufteinstellungen überprüfen
• Bei Streifen: Zu geringer Sprühabstand	• Sprühabstand erhöhen

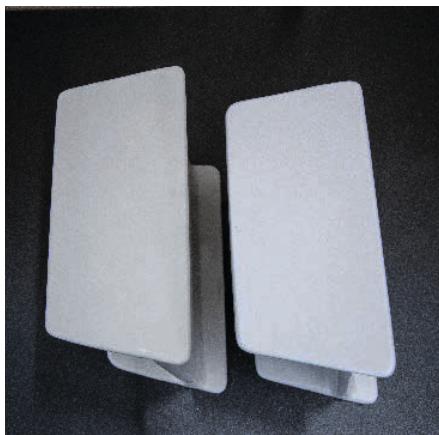
Farbabweichungen von Unifarbtönen

• Glanzschwankungen (optisch dunklerer Farbton)	• Siehe 4.4 Glanzschwankungen
• Bei Vergilbung: direkt beheizten Gasofen	• Indirekt beheizten Ofen nutzen

• Unterschiedliche Untergrundfarben beim Überbeschichten	• Auf einen einheitlichen Untergrund achten oder vorher entlacken
• Verunreinigung durch anderes Pulver	• Anlage gründlich reinigen, Frischpulver verwenden

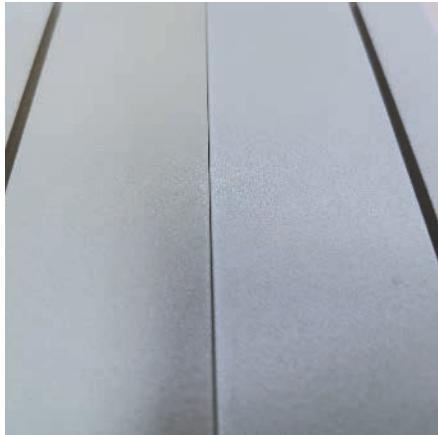
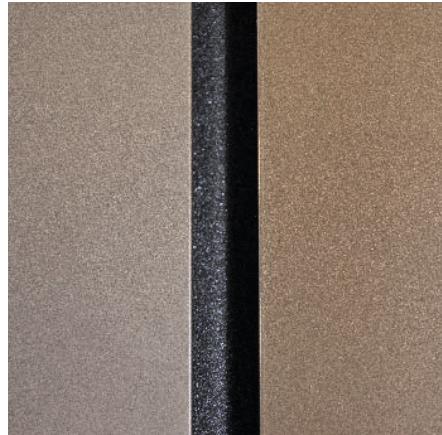
FARBABWEICHUNGEN VON EFFEKT-PULVERLACKEN

Der Farnton der Werkstücke weicht insgesamt sichtbar von den Urmustern oder den Farbkarten ab.

Wahrscheinliche Ursache	Lösungsvorschläge
• Chargenschwankung	• Für einen Auftrag nur Pulver aus einem Los verwenden, für Urmuster Pulver aus demselben Los verwenden
• Verschiedene Beschichtungsparameter	• Einstellungen notieren und bei weiterer Beschichtung verwenden, IGP-Effectives® einsetzen
• Zu hoher oder unzulässiger Rückgewinnungsanteil	• Frischpulveranteil erhöhen, auf Verlust beschichten
• Verschiedene Beschichter/Anlagen	• Einen Auftrag nur auf einer Anlage / bei einem Beschichter lackieren, IGP-Effectives® einsetzen
• Mangelnde Erdung	• Haken reinigen (metallisch blank), Erdung messen
• falscher Sprühabstand	• Empfehlungen entsprechend Verarbeitungsrichtlinie beachten

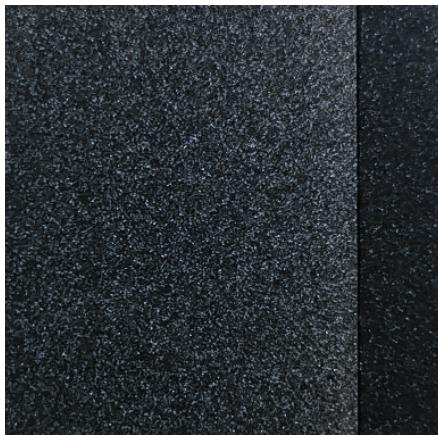
Farbweichungen durch Effektschwankungen

4.2.2. Effektschwankungen

Wahrscheinliche Ursache	Lösungsvorschläge
• Veränderte Hochspannung / elektrostatische Aufladung	• Gleiche Einstellungen verwenden, Beschichtung nur mit oder nur ohne Ableitringe

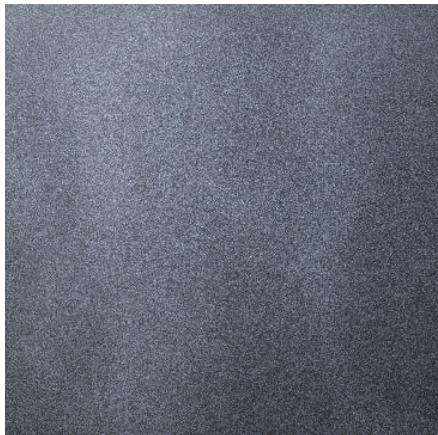
Sichtbare Streifen und/oder wolkige Unregelmäßigkeiten

Sichtbare Streifen und/oder wolkige Unregelmäßigkeiten in der Effektausbildung.

Wahrscheinliche Ursache	Lösungsvorschläge
• Zu geringer Sprühabstand	• Sprühabstand erhöhen
• Zu hoher Pulverausstoss	• Pulverausstoss reduzieren, auf «weiche Wolke» achten
• Unregelmässige Nachbeschichtung	• Personal schulen, manuell vorbeschichten
• Zu hohe Gesamtluftmenge	• Sprühabstand erhöhen, auf «weiche Wolke» achten
• Mangelnde Erdung	• Haken reinigen (metallisch blank) und Erdung messen
• Bei Langhub: falsche Sinuseinstellungen	• Hubhöhe und -geschwindigkeit und Fördergeschwindigkeit an Pistolenabstände anpassen (bei Anlagenhersteller nachfragen)
• Defekte Pistole	• Überprüfung der Beschichtungsanlage, Spannungsmessen
• Förderung aus Liefergebinde/Karton	• Fluidbehälter einsetzen
• zu hohe Spülluft / Pistolenluft	• Spülluft / Pistolenluft reduzieren

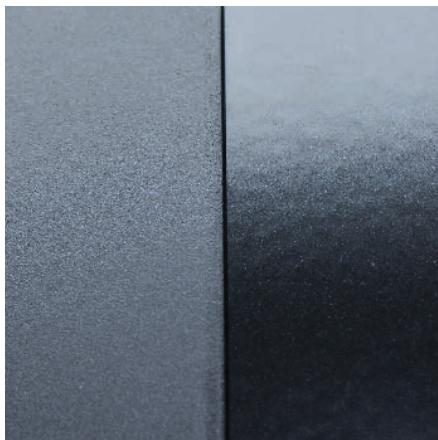
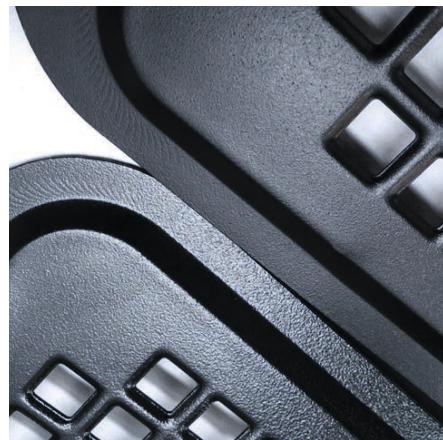
Unterschiedlich gemessener oder sichtbarer Oberflächenglanz auf einem Werkstück oder im Vergleich zu anderen Werkstücken.

Wahrscheinliche Ursache	Lösungsvorschläge
• Falsche Einbrennbedingungen (Pulver über- oder unterbrannt)	• Einbrennenfenster beachten, Ofenmessung durchführen
• Stark schwankende Materialstärken gleichzeitig im Ofen	• Gehänge anpassen, Ofenmessung durchführen
• Überlagertes bzw. zu heiss gelagertes Pulver	• Lagerung verbessern, neues Pulver verwenden
• Zu hoher Rückgewinnungsanteil	• Frischpulveranteil erhöhen
• Zu geringe Hochspannung / Aufladung	• Spannung erhöhen, Strombegrenzer auf höheren Wert einstellen
• Zu hohe / unregelmässige Schichtstärke	• Schichtstärke verringern

Unterschiedlich gemessener oder sichtbarer Oberflächenglanz auf beschichteten Werkstücken

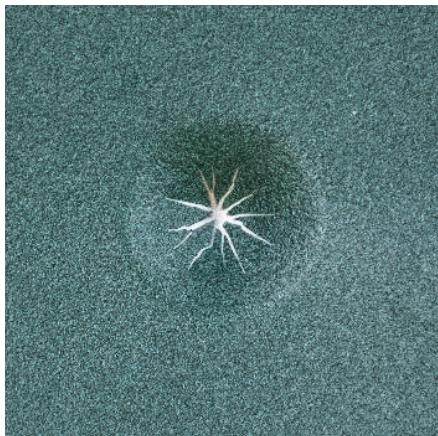
• Rost/Staub auf der Oberfläche	• Oberfläche gründlich reinigen/vorbehandeln
• Bei lasergeschnittenen Teilen: mangelnde Vorbehandlung der Schnittkanten	• Laserkanten mechanisch bearbeiten (schleifen, strahlen)

• Bei Aluminium: mangelnde Vorbehandlung (zu geringer Beizabtrag, mangelnde Entfettung)	• Beizabtrag erhöhen >1.5 g/m ² , Entfettung verbessern
• Primer vollständig eingebrannt	• Primer nur angelieren, geltende Verarbeitungsrichtlinie beachten

• Bei Zwischenhaftungsverlust: direkt beheizten Gasofen	• Indirekt beheizten Gasofen/Elektro-Ofen verwenden
• Zu lange Lagerung vor Überbeschichtung	• Überbeschichtung innerhalb von 24 Stunden durchführen

Abplatzer an Lackschicht

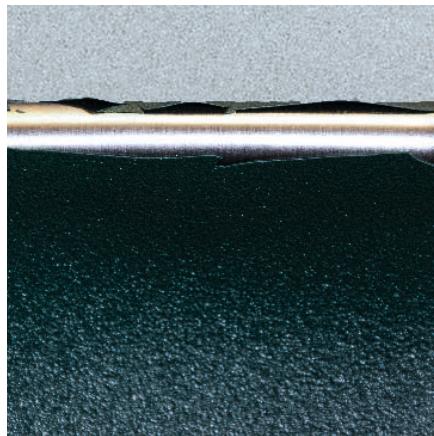
Ablösen der Lackschicht

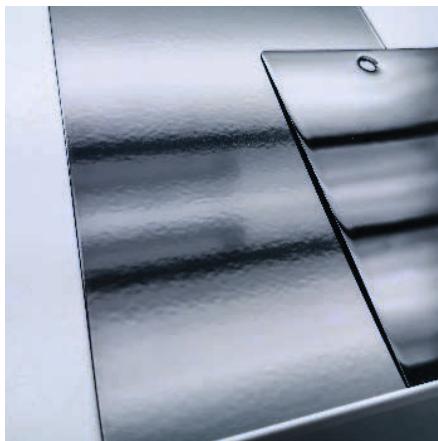
Oberfläche sieht wellig aus; keine glatte Oberfläche.

Wahrscheinliche Ursache	Lösungsvorschläge
<ul style="list-style-type: none">Unverträglichkeit mit anderen Pulvern	<ul style="list-style-type: none">Anlage reinigen / Frischpulver einsetzen
<ul style="list-style-type: none">Zu hohe Schichtstärke	<ul style="list-style-type: none">Siehe 2.6.1 Zu hohe Schichtstärke
<ul style="list-style-type: none">Unzureichende Vorbehandlung	<ul style="list-style-type: none">Vorbehandlungsparameter anpassen / Hersteller kontaktieren

Wellig aussehende Oberfläche
